令和8年1月22日 パブリックコメント掲出版

津島市有形文化財

氷室作太夫家住居保存活用計画

津 島 市

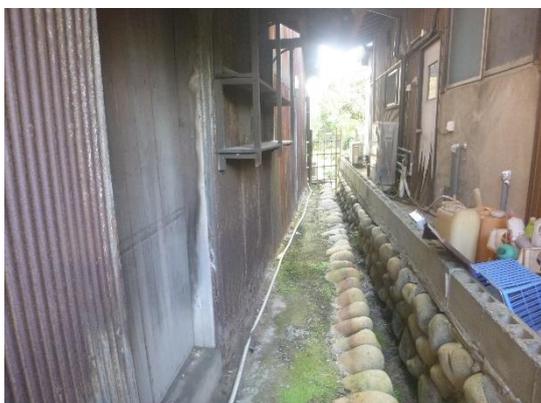
写真2-1

後方角屋をコンクリート基礎とする他は礎石・間石基礎とする。柱不陸調査図（図2-1）は今回（令和6年10月）調査と前回（令和4年3月）調査の結果を重ねて表示している。座敷中央部を最高点として逆すり鉢型に周縁部が低いことが分かる。地盤の不同沈下が原因のとき、不陸傾向は一端に偏心する場合が多いが、ここではほぼ均等である。建物周囲の地盤・外構の状況からみて、雨水排水の不良により建物周縁部基礎が洗われて沈んでいることが想像される。特に南側の不陸が大きいのは、隣地境が近く、隣地より地盤が低いため、境界沿の玉石積側溝は天端が洗われていることが分かる（写真2-1）。雨水は玄関土間まで侵入して土台下端を腐らせている（写真2-2）。南面南端の土台はモルタルで包まれた後に剥がれている。剥離部分の土台は腐朽している（写真2-3）。北面では庇が崩壊しその残材が縁先に堆積したまま放置されており（写真2-4）、各所で縦樋の流末処理が不十分なことも不陸の原因となっている。

柱不陸調査図(図2-1)の結果で最も深刻なことは、2年半ほどの間に不陸が進行していることである。建物周囲の残材(瓦・木材等)処分・保管をはじめ、排水経路の調査と不具合解消(目詰まり補修)等の早急な対応が望まれる。

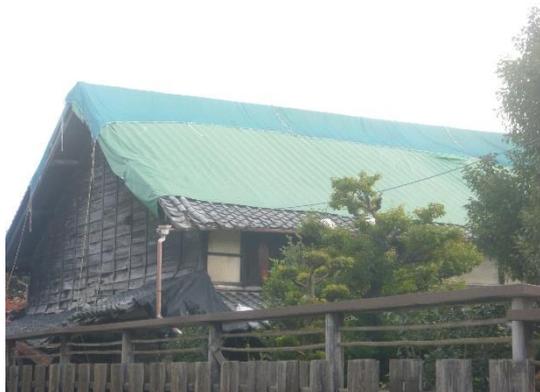
写真2-5

瓦の経年劣化が原因で大屋根の破損が著しく、広範囲でシート養生されている（写真2-5）。後方角屋は大屋根の途中で妻壁を立ち上げており（写真2-6）、雨仕舞不良により大屋根背面中央部軒桁と、これに架かる陸梁端部が腐朽している（写真2-7）。北側の庇は樋と瓦、軒裏とも崩れ、一部シート養生されている（写真2-8）。

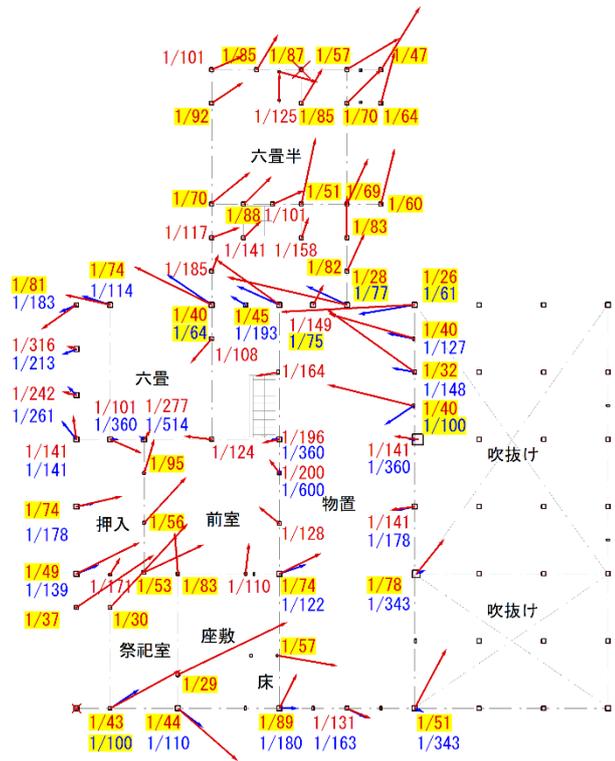
二階柱傾斜図

柱傾斜調査図（図2-2）は不陸調査図と同様に今回（令和6年10月）調査と前回（令和4年3月）調査の結果を重ねて表示している。不陸との因果関係は明らかではなく、傾斜は主に母屋と後方角屋の接合部に向いている。前記の屋根・小屋組の破損は一階軸部にも及び、背面胴差と柱が腐朽し（写真2-15）、これに取合う下屋の柱はおそらく腐朽により欠損している（写真2-14）。この周囲では桁行方向に筋交いが（写真2-13）、梁間方向に控え柱を（写真2-16）設けているが、母屋はここに向けて傾斜が今も進行している。早急な応急措置の実施が望まれる。

母屋北東部の傾斜は便所周囲の腐朽によるものである。

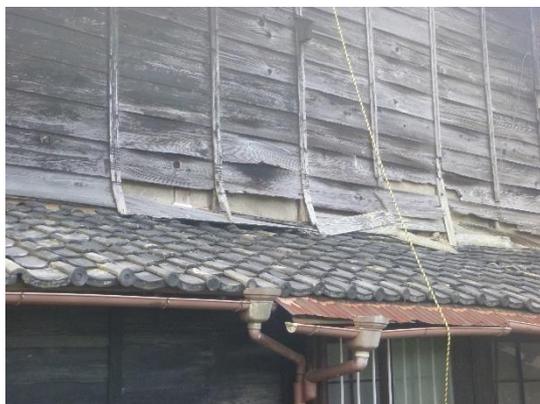
写真2-17

北側の妻壁は各所で下見板が破損し（写真2-17・2-18）、南妻壁は波形鉄板の下端部が腐蝕している（写真2-19）。背面上部の漆喰壁は剥離し（写真2-20）、下部の合板養生は破れている（写真2-21）。角屋の二階板壁は破損し土壁が流れ（写真2-21）、庇・縁廻りは崩壊している（写真2-23・2-24）。

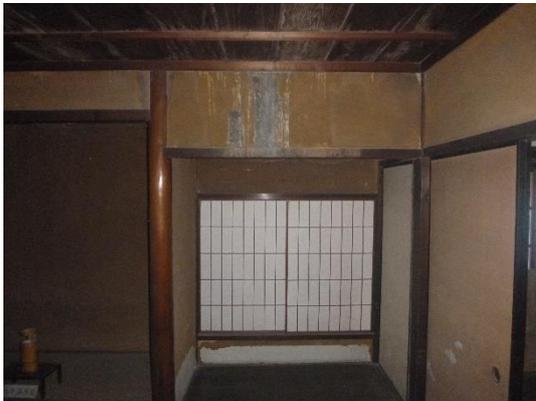
写真2-25

大屋根の雨漏りは一階室内にも達し、座敷部全域で天井に雨染みが残し、各所で壁仕上
が流れ落ち、(写真2-25・2-26) 縁床は沈み込んでいる(写真2-27)。土間の高窓の硝子は
割れて(写真2-28) 風雨が吹き込む状態にある。

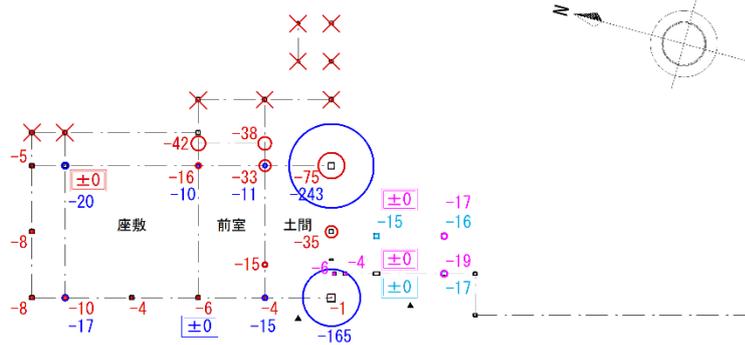
門・長屋 柱沈下量調査図

柱不陸・傾斜調査図（図2-3）も今回（令和6年10月）調査と前回（令和4年3月）調査の結果を重ねて表示している。門・長屋ともに破損が進行していることが分かる。

門では留蓋瓦の欠損（写真2-35）、棟積の破損（写真2-36）が見られ、門扉と、付指定門

の潜り戸は板の割れ、金具の欠損・腐蝕等により開閉不全を生じている(写真2-37・2-38)。門の二本の控え柱はともに根継され(写真2-39)、南側の懸魚は欠損している(写真2-40)。付指定の塀は、庭側の腰板が一部外れ、石造・ボルト締めめの控え柱で転倒を防いでいる(写真2-46)。

長屋は大屋根と正面は建物形状をとどめているが、他は崩壊している(写真2-41～2-43)。特に東側の崩壊は部材の一部が散逸した状態で、内部に取付けた筋交(写真2-44)を頼りに形を保っている。

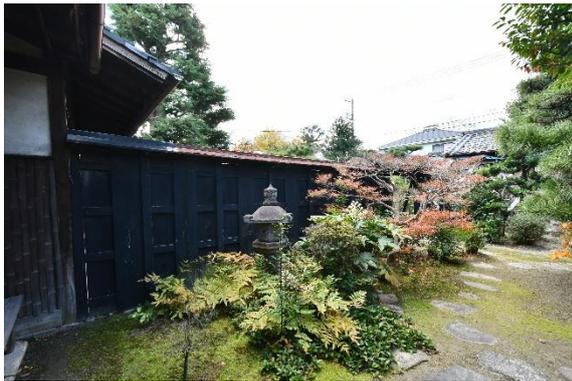
写真2-50

庭門・庭塀より北は、門から母屋大座敷縁先へ飛石を並べる露地庭で、両脇に庭木と石灯籠、縁先に手水を配するが、門近くの飛石は地面に埋もれている（写真2-50・2-51）。長屋の南東角屋（大破）から北に向けて煉瓦造の工作物基礎が残存し、土管製井筒に突き当たる。周辺には長屋の破損部材が山積している（写真2-52）。北側の指定範囲外との境には石段と一部自然石縁石が並ぶのみで特に工作物はない。

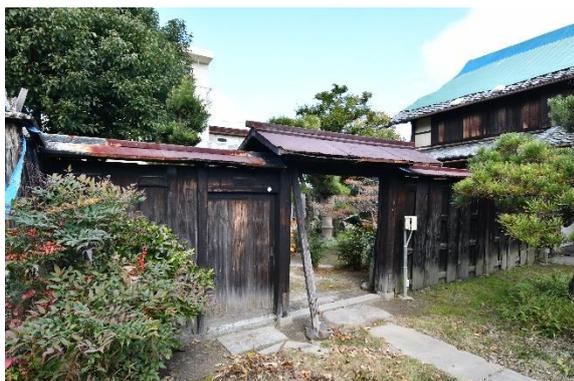
写真2-53

庭門・庭塀とも鉄板葺きで、腐蝕が進行している。欠損した門扉のかつての意匠は平成4年度調査写真により知ることができる。門柱の基礎はコンクリート製で、帯鉄とボルト・ナットで門柱と繋いでいる。門柱前後の控え柱は姑息な材料・仕様である。塀の縦板下端部の多

くは、地面・芝草類に接して腐朽している（写真2-53）。
