令和8年1月22日 パブリックコメント掲出版

津島市有形文化財

氷室作太夫家住居保存活用計画

津 島 市

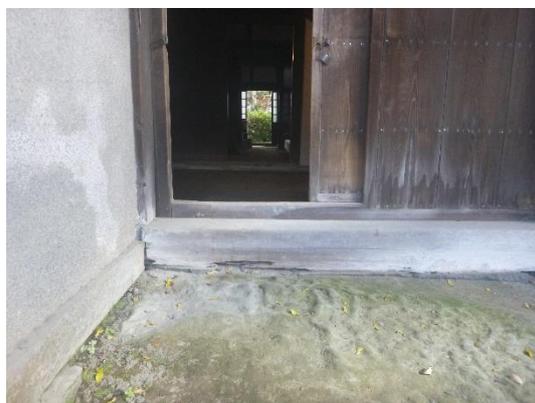
写真2-2

後方角屋をコンクリート基礎とする他は礎石・間石基礎とする。柱不陸調査図（図2-1）は今回（令和6年10月）調査と前回（令和4年3月）調査の結果を重ねて表示している。座敷中央部を最高点として逆すり鉢型に周縁部が低いことが分かる。地盤の不同沈下が原因のとき、不陸傾向は一端に偏心する場合が多いが、ここではほぼ均等である。建物周囲の地盤・外構の状況からみて、雨水排水の不良により建物周縁部基礎が洗われて沈んでいることが想像される。特に南側の不陸が大きいのは、隣地境が近く、隣地より地盤が低いため、境界沿の玉石積側溝は天端が洗われていることが分かる（写真2-1）。雨水は玄関土間まで侵入して土台下端を腐らせている（写真2-2）。南面南端の土台はモルタルで包まれた後に剥がれている。剥離部分の土台は腐朽している（写真2-3）。北面では庇が崩壊しその残材が縁先に堆積したまま放置されており（写真2-4）、各所で縦樋の流末処理が不十分なことも不陸の原因となっている。

柱不陸調査図(図2-1)の結果で最も深刻なことは、2年半ほどの間に不陸が進行していることである。建物周囲の残材(瓦・木材等)処分・保管をはじめ、排水経路の調査と不具合解消(目詰まり補修)等の早急な対応が望まれる。

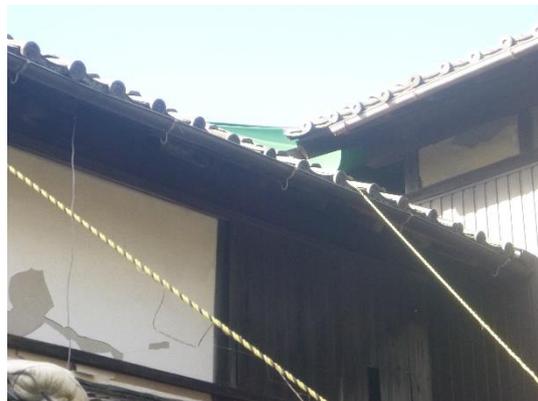
写真2-6

瓦の経年劣化が原因で大屋根の破損が著しく、広範囲でシート養生されている（写真2-5）。後方角屋は大屋根の途中で妻壁を立ち上げており（写真2-6）、雨仕舞不良により大屋根背面中央部軒桁と、これに架かる陸梁端部が腐朽している（写真2-7）。北側の庇は樋と瓦、軒裏とも崩れ、一部シート養生されている（写真2-8）。

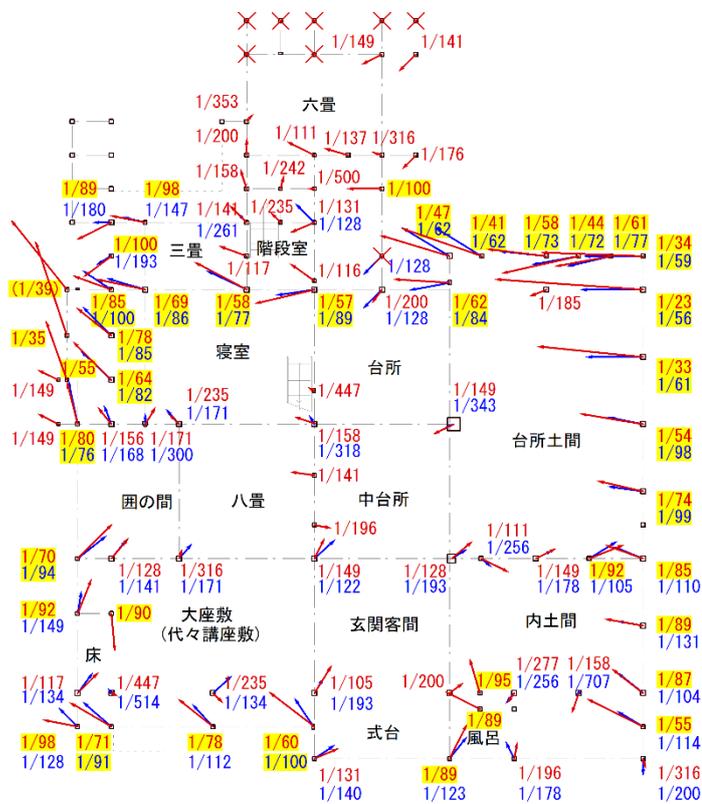
図2-2 母屋 柱傾斜図

柱傾斜調査図（図2-2）は不陸調査図と同様に今回（令和6年10月）調査と前回（令和4年3月）調査の結果を重ねて表示している。不陸との因果関係は明らかではなく、傾斜は主に母屋と後方角屋の接合部に向いている。前記の屋根・小屋組の破損は一階軸部にも及び、背面胴差と柱が腐朽し（写真2-15）、これに取合う下屋の柱はおそらく腐朽により欠損している（写真2-14）。この周囲では桁行方向に筋交いが（写真2-13）、梁間方向に控え柱を（写真2-16）設けているが、母屋はここに向けて傾斜が今も進行している。早急な応急措置の実施が望まれる。

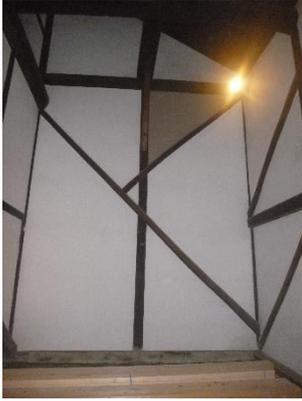
写真2-9

通り土間の壁面各所には筋交が（写真2-9～2-11）、室境の大径柱には控え柱（写真2-12）が付加されている。ともにボルトにより軸部に固定されている。控え柱は脚部が腐朽して機能していない。いずれも現在進行中の傾斜損傷には効力が低いようである。

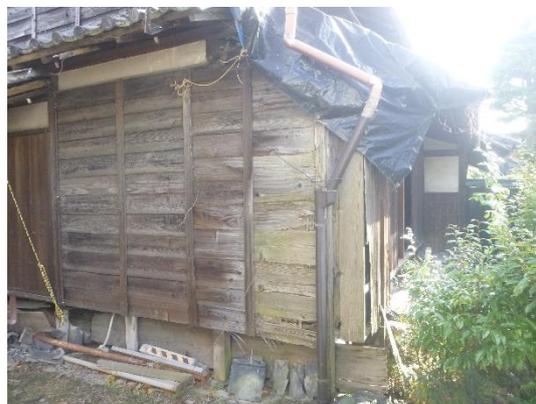
写真2-17

北側の妻壁は各所で下見板が破損し（写真2-17・2-18）、南妻壁は波形鉄板の下端部が腐蝕している（写真2-19）。背面上部の漆喰壁は剥離し（写真2-20）、下部の合板養生は破れている（写真2-21）。角屋の二階板壁は破損し土壁が流れ（写真2-21）、庇・縁廻りは崩壊している（写真2-23・2-24）。

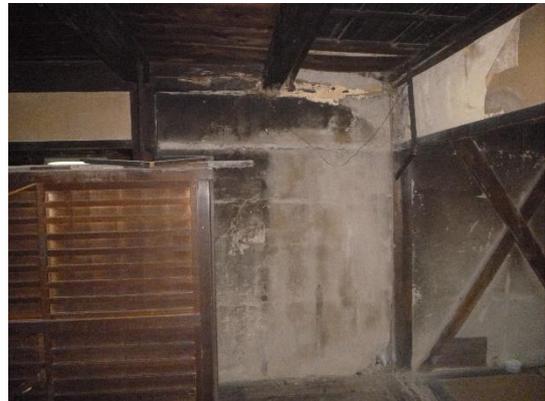
写真2-25

大屋根の雨漏りは一階室内にも達し、座敷部全域で天井に雨染みが残し、各所で壁仕上
が流れ落ち、(写真2-25・2-26) 縁床は沈み込んでいる(写真2-27)。土間の高窓の硝子は
割れて(写真2-28) 風雨が吹き込む状態にある。

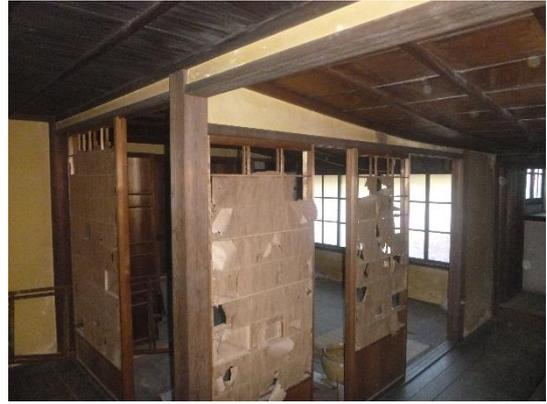
写真2-29

二階天井の破損は板材を再使用しての修理は不可能な状態で(写真2-29)、建具の破損
も著しい(写真2-30)。二階廊下の階段脇の壁がほぼ水平に断裂している(写真2-31)の
は、この後方へ向けての建物傾斜によるものである。角屋接合部の土壁は下地まで崩壊し
(写真2-32・2-33)、角屋室内は荒廃している(写真2-34)。

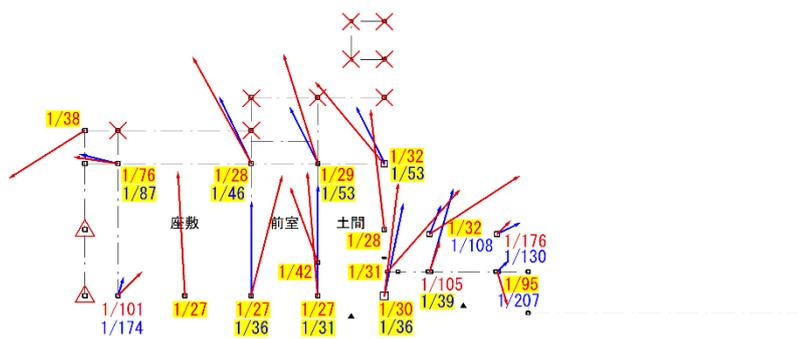
図2-3 門・長屋 沈下・傾斜調査図

柱不陸・傾斜調査図（図2-3）も今回（令和6年10月）調査と前回（令和4年3月）調査の結果を重ねて表示している。門・長屋ともに破損が進行していることが分かる。

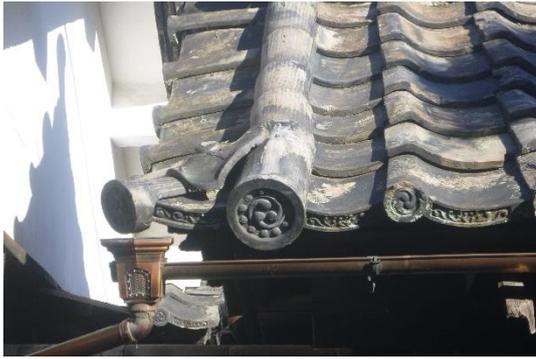
写真2-35

門では留蓋瓦の欠損（写真2-35）、棟積の破損（写真2-36）が見られ、門扉と、付指定門

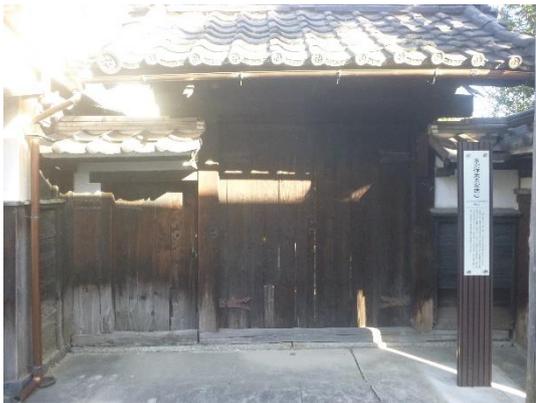
写真2-37

の潜り戸は板の割れ、金具の欠損・腐蝕等により開閉不全を生じている(写真2-37・2-38)。門の二本の控え柱はともに根継され(写真2-39)、南側の懸魚は欠損している(写真2-40)。付指定の塀は、庭側の腰板が一部外れ、石造・ボルト締めめの控え柱で転倒を防いでいる(写真2-46)。

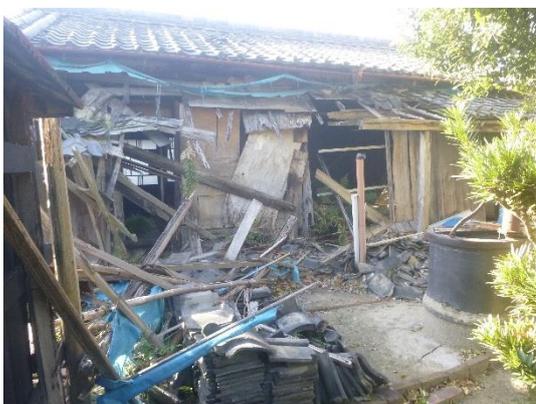
写真2-41

長屋は大屋根と正面は建物形状をとどめているが、他は崩壊している(写真2-41～2-43)。特に東側の崩壊は部材の一部が散逸した状態で、内部に取付けた筋交(写真2-44)を頼りに形を保っている。

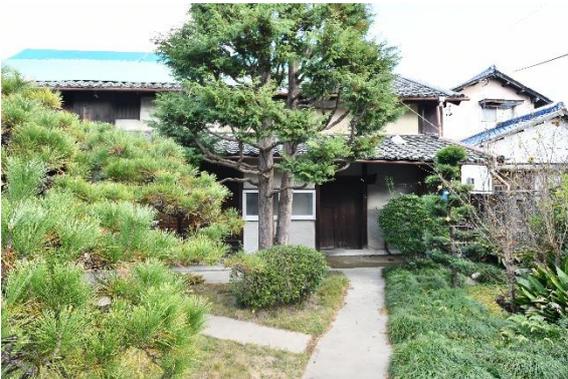
写真2-47

庭門・庭塀より南側は、門（表門）と母屋を結ぶアプローチで、園路は目地付きモルタル塗りの近年の仕上である（写真2-47）。園路より南側は生垣や、氷室家由来の椿（写真2-48）などの小低木、芝・草で覆われ、門近くの松の木は塀の上部を越え、枝の一部を道路に張り出している（写真2-47）。南側隣家境に工作物はなく、隣家のコンクリートブロック擁壁と車庫の外壁に面しており、その手前（敷地内）に古瓦が残置されている（写真2-49）。

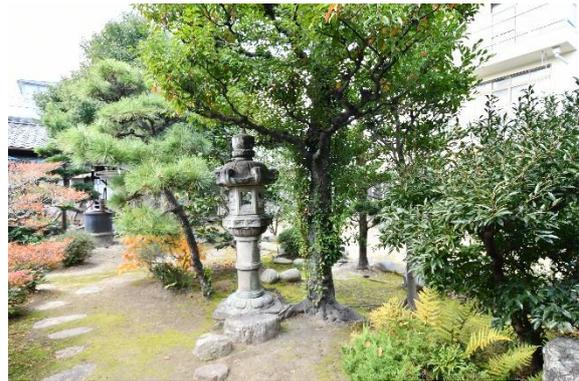
写真2-51

庭門・庭塀より北は、門から母屋大座敷縁先へ飛石を並べる露地庭で、両脇に庭木と石灯籠、縁先に手水を配するが、門近くの飛石は地面に埋もれている（写真2-50・2-51）。長屋の南東角屋（大破）から北に向けて煉瓦造の工作物基礎が残存し、土管製井筒に突き当たる。周辺には長屋の破損部材が山積している（写真2-52）。北側の指定範囲外との境には石段と一部自然石縁石が並ぶのみで特に工作物はない。
